COUZON-AU-MONT-D'OR - [RHÔNE]      EGLISE SAINT-MAURICE  
COMMUNE DE COUZON-AU-MONT-D'OR

EGLISE SAINT-MAURICE, RESTAURATION DU CLOS-COUVERT  
AVANT-PROJET DÉFINITIF

18 juillet 2025

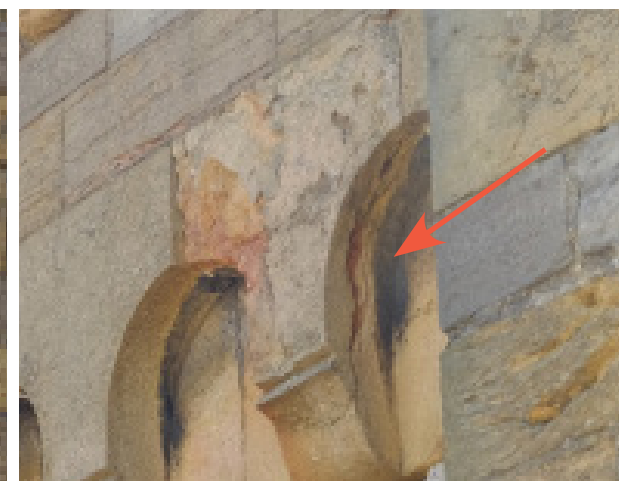
Bloc de bande lombard posée en délit, fissuration importante

Certains blocs de parement isolés sont posés en délit, ce qui leur confère une moins bonne résistance à la compression.

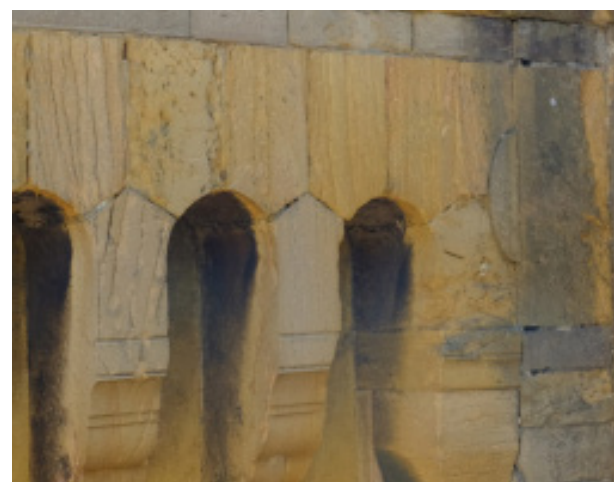
Une pose en délit se retrouve sur l'abside ou les corbeaux et les arcs portant la corniche, où la face vue est perpendiculaire aux strates. Si cette mise en œuvre accélère l'usure de la pierre, elle ne s'accompagne pas du phénomène d'effeuillage décrit plus haut.

Aracs supportant la corniche de l'abside posés en délit

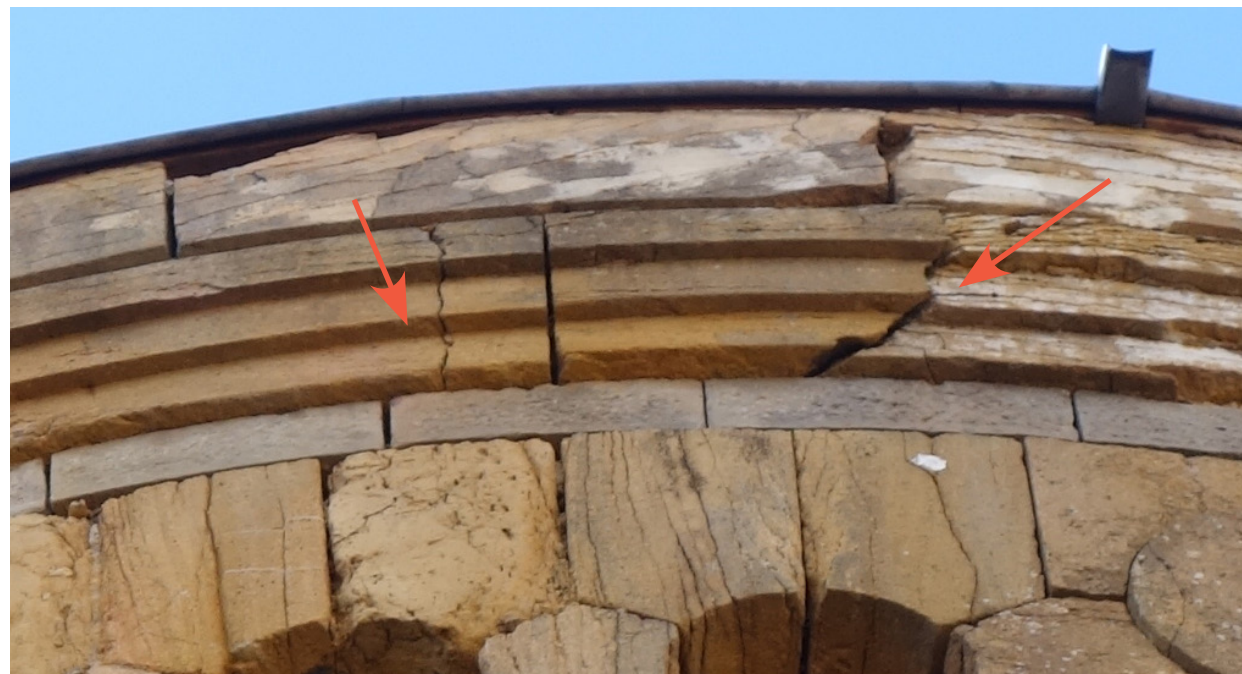
Certaines pierres sont fracturées en raison d'une fragilité naturelle du bloc ou de déformations de la maçonnerie. L'exemple le plus significatif est visible sur la corniche de l'abside. L'observation à la nacelle a permis d'observer d'autres fissures, notamment sur la croix surplombant la façade sud.

Fissures et fractures sur les pierres de corniche de l'abside

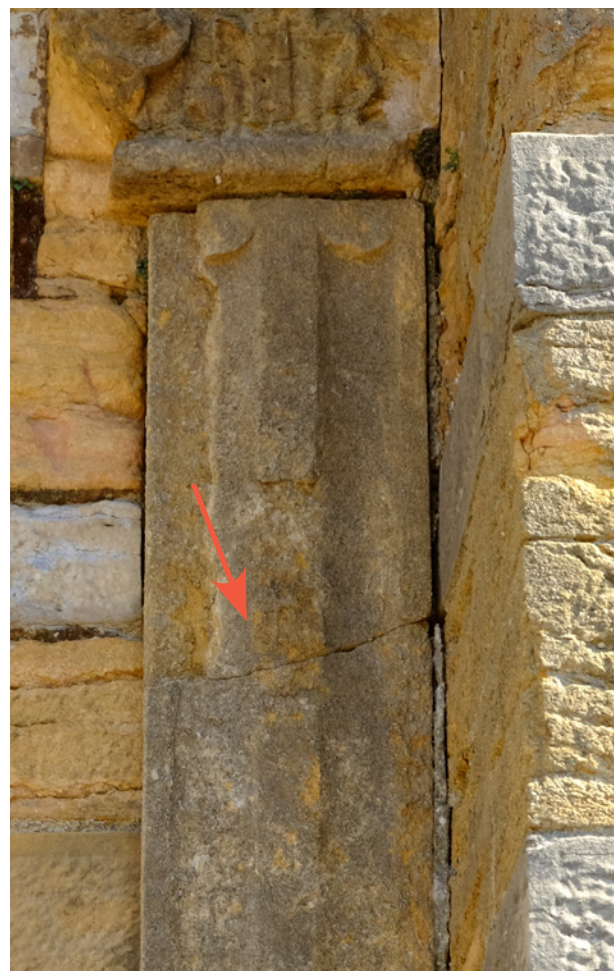
Fissures sur un pilastre de la façade sud

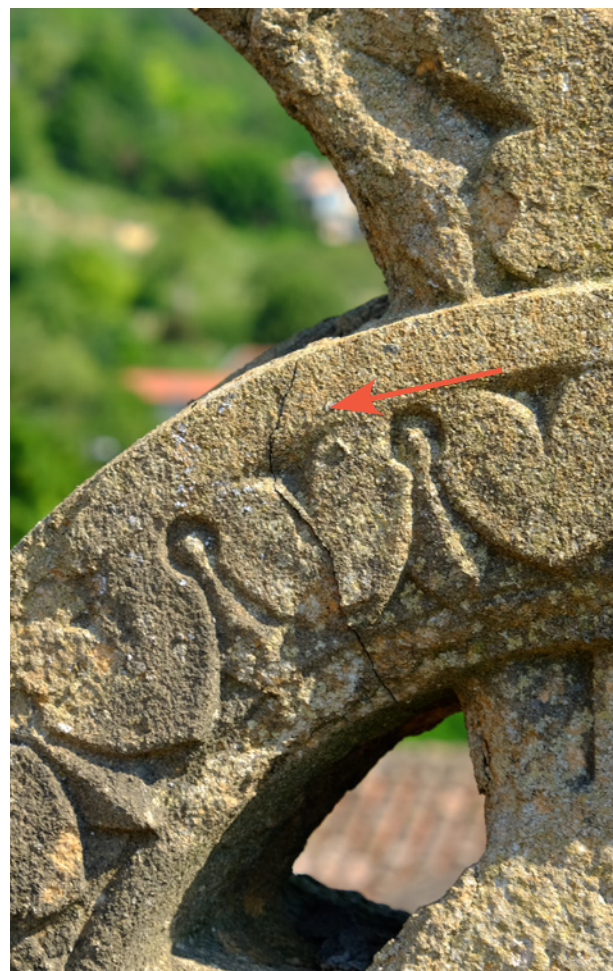
Fissures sur la croix de la façade sud

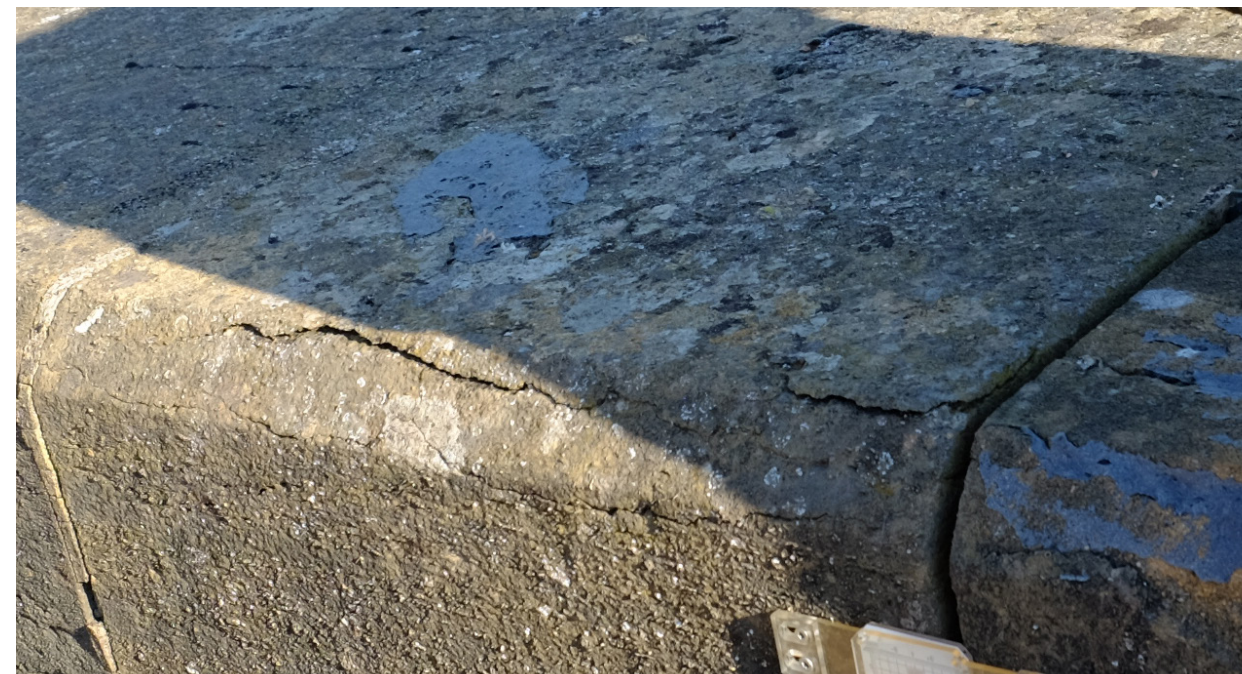
Les strates des pierres de calcaire présentent des interstices plus tendres et fragiles se dégradant plus rapidement. La pose en délit accélère ce phénomène.

Délitage d'une couvertine du fronton de la façade sud

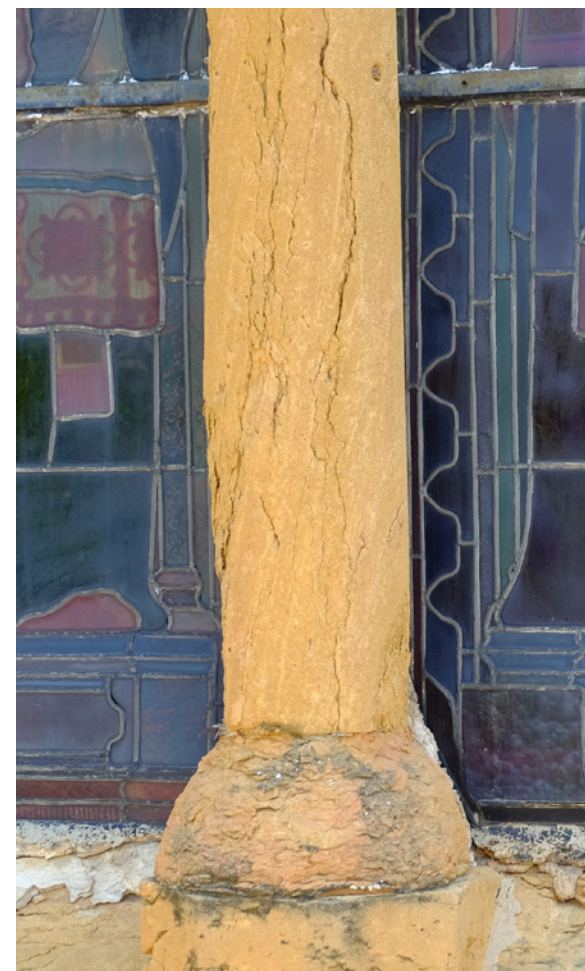
Délitage d'une colonne de la façade ouest

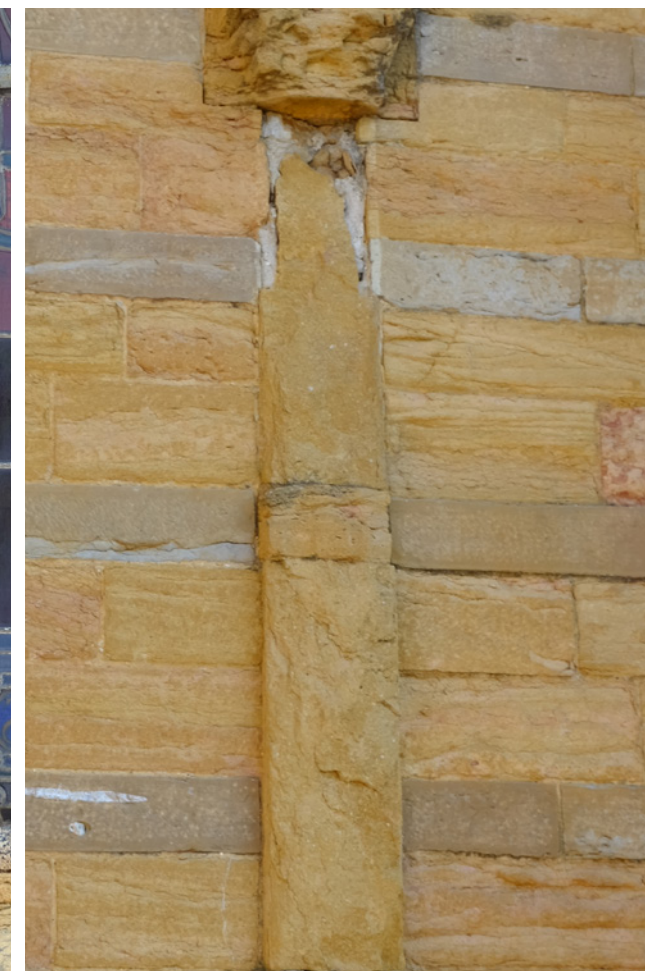
Dans certains cas, les pierres délitées ont presque entièrement disparues (pilastres de la façade sud).

Délitage d'un pilastre de la façade sud

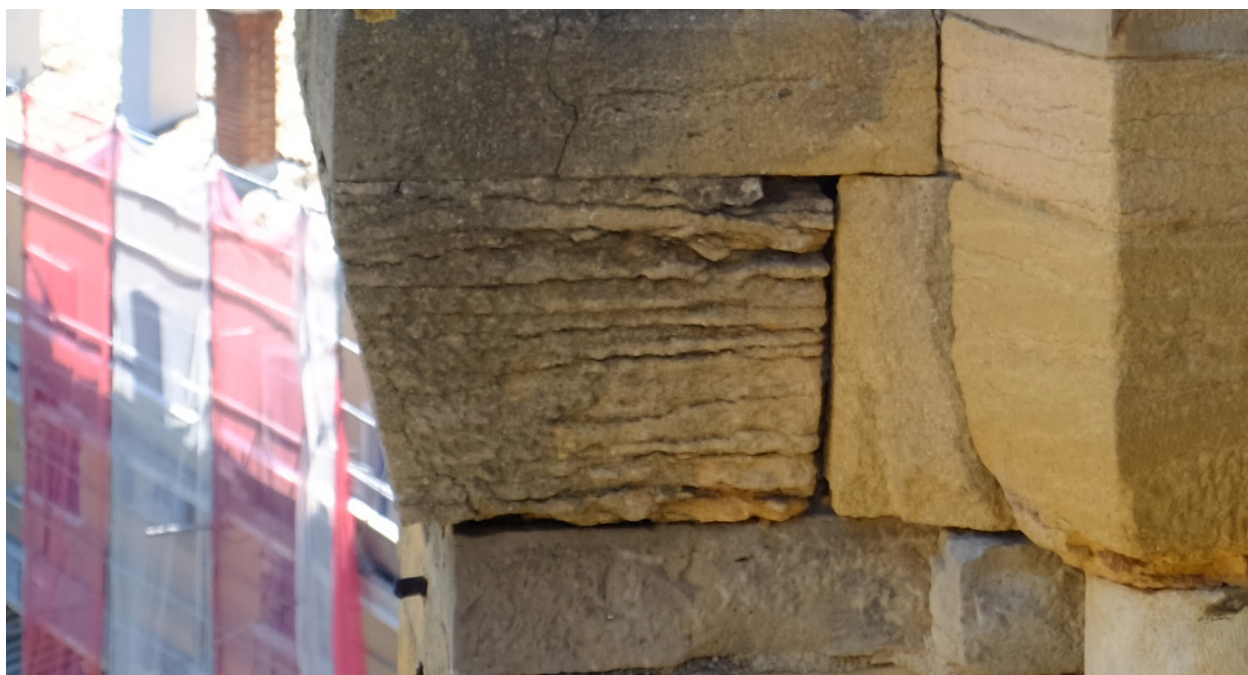
Délitage d'un tailloir de l'abside

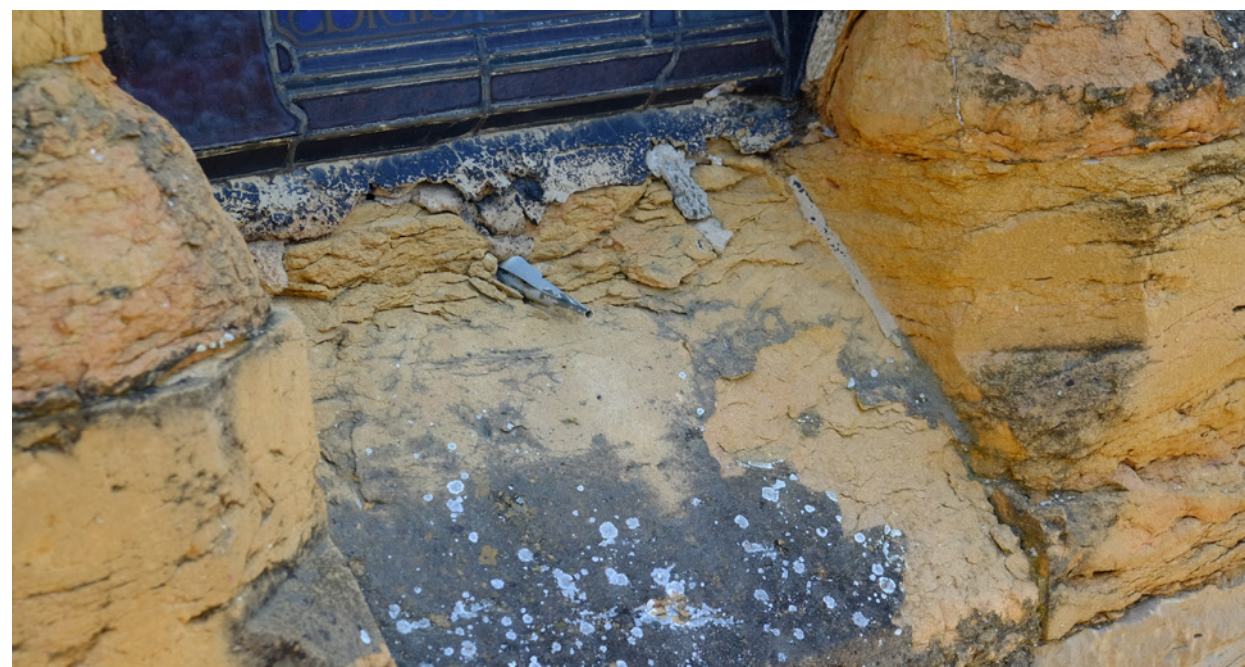
Délitage d'un appui de baie de la façade ouest

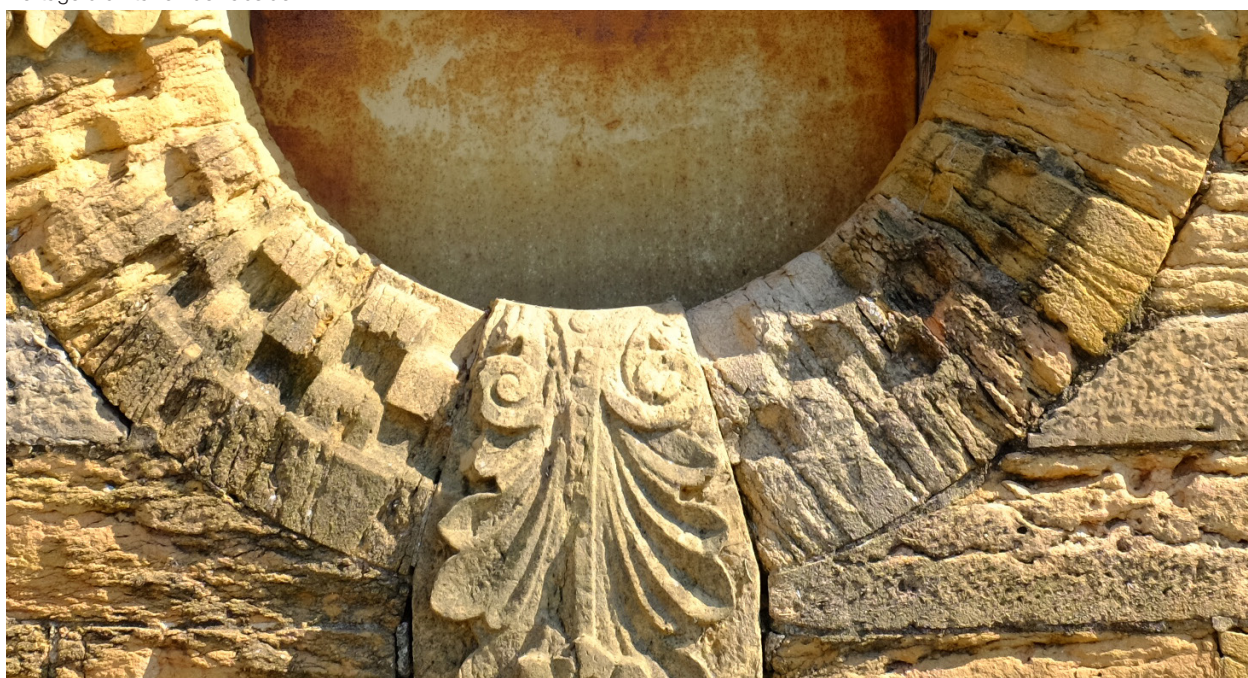
Délitage des pierres de l'oculus de la façade sud

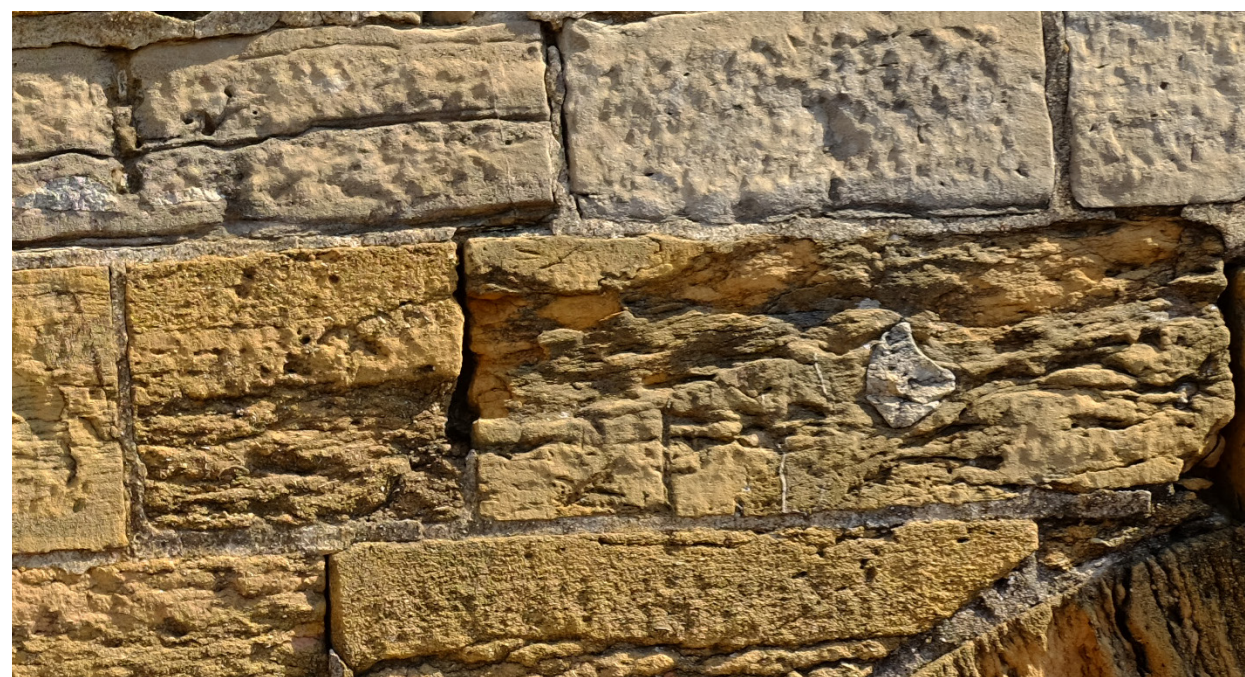
En raison de leur fragilité naturelle, les pierres perdent des "écailles". Ce phénomène reste superficiel mais entraîne un creusement progressive de matière, une accumulation de fragments au pied des façades et peu en cas de détachement d'un fragment plus important être préjudiciable pour la sécurité du public.

Dzsquamation de parement de la façade sud

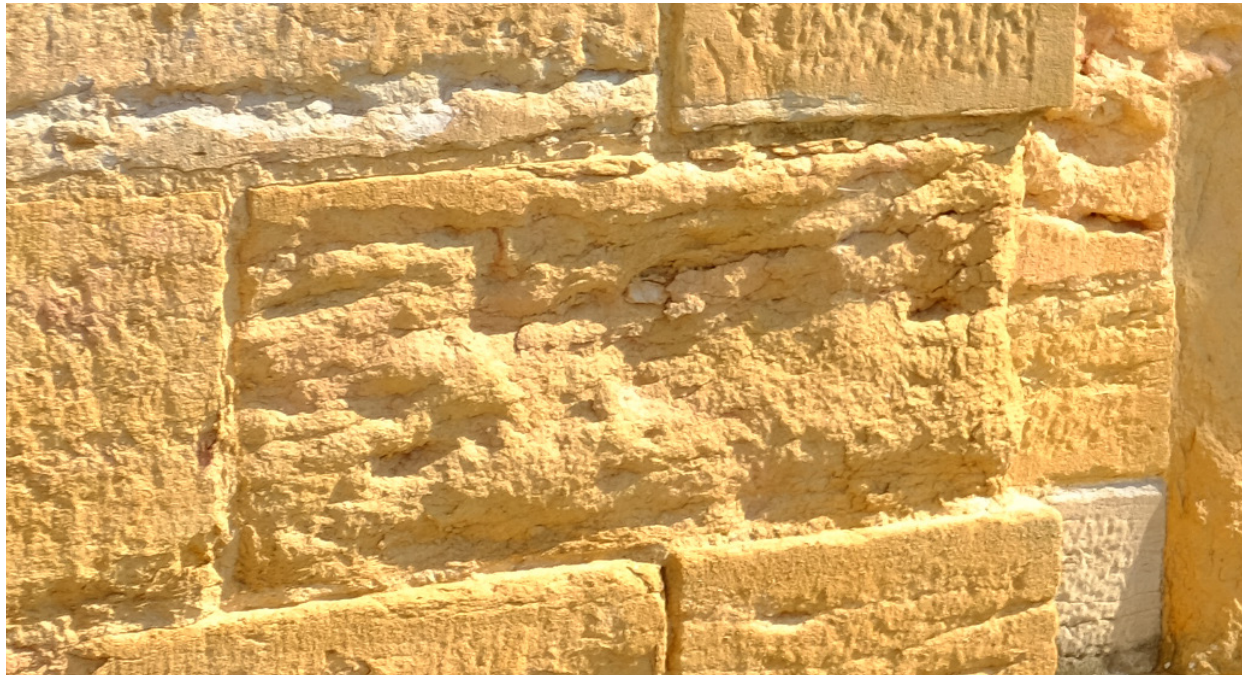
Désquamation de pierres de contrefort de la façade sud

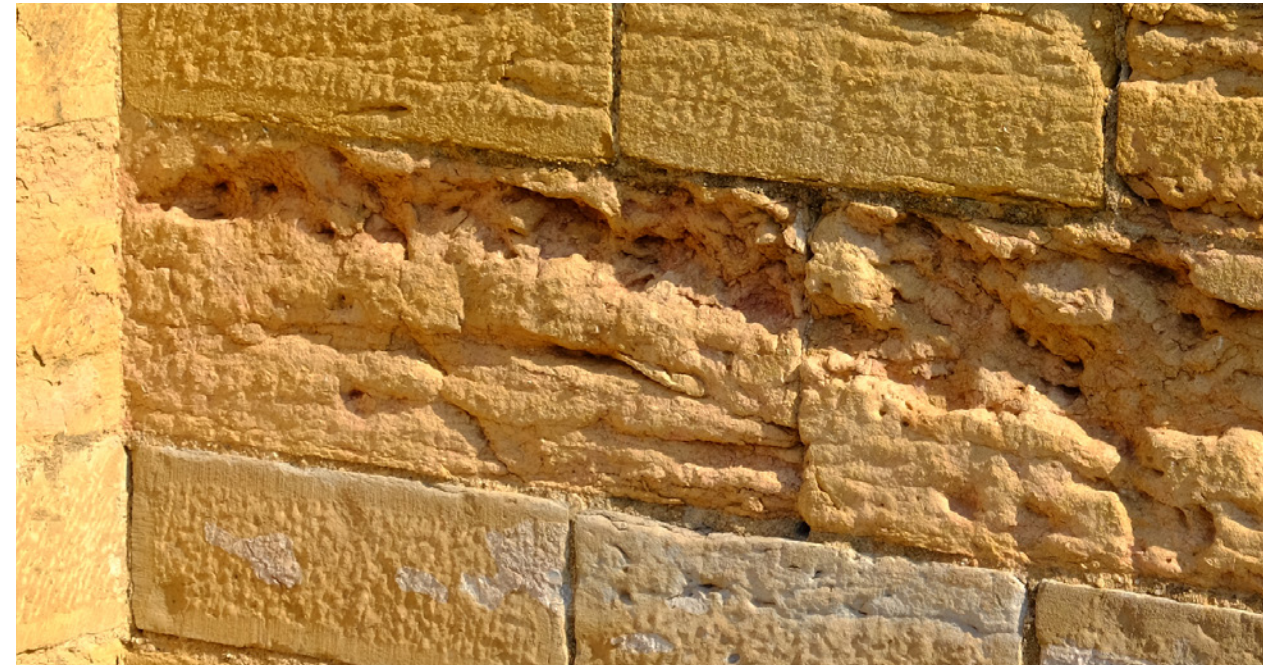
Désagrégation de parement de la façade sud

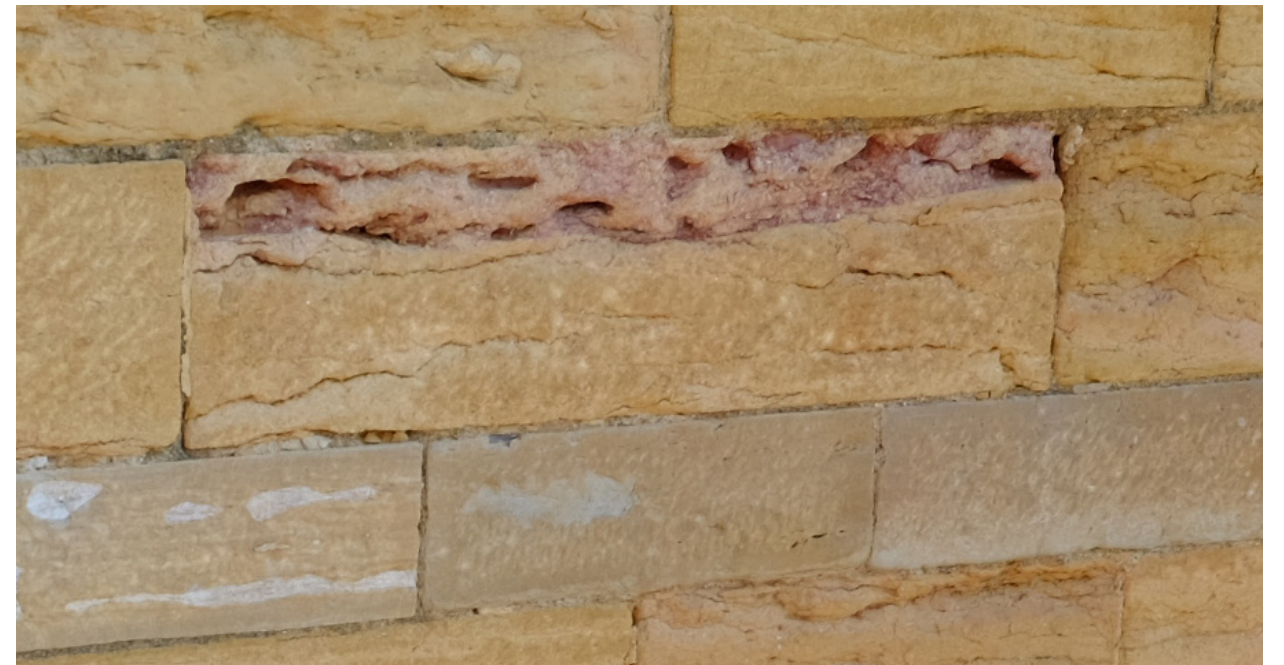
Désagrégation de parement de la façade sud

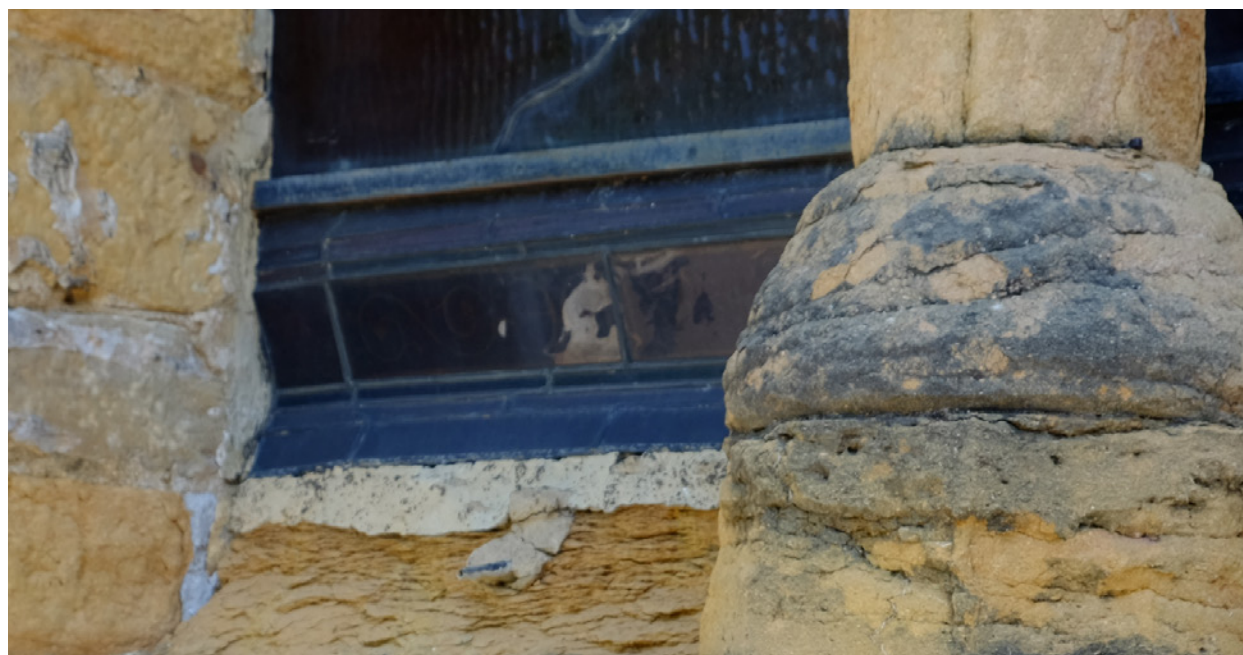
Le désordre principal constaté est une déformation des parties basses, qui peut résulter d'une dégradation de l'appui en pierre et d'un affaissement du panneau.

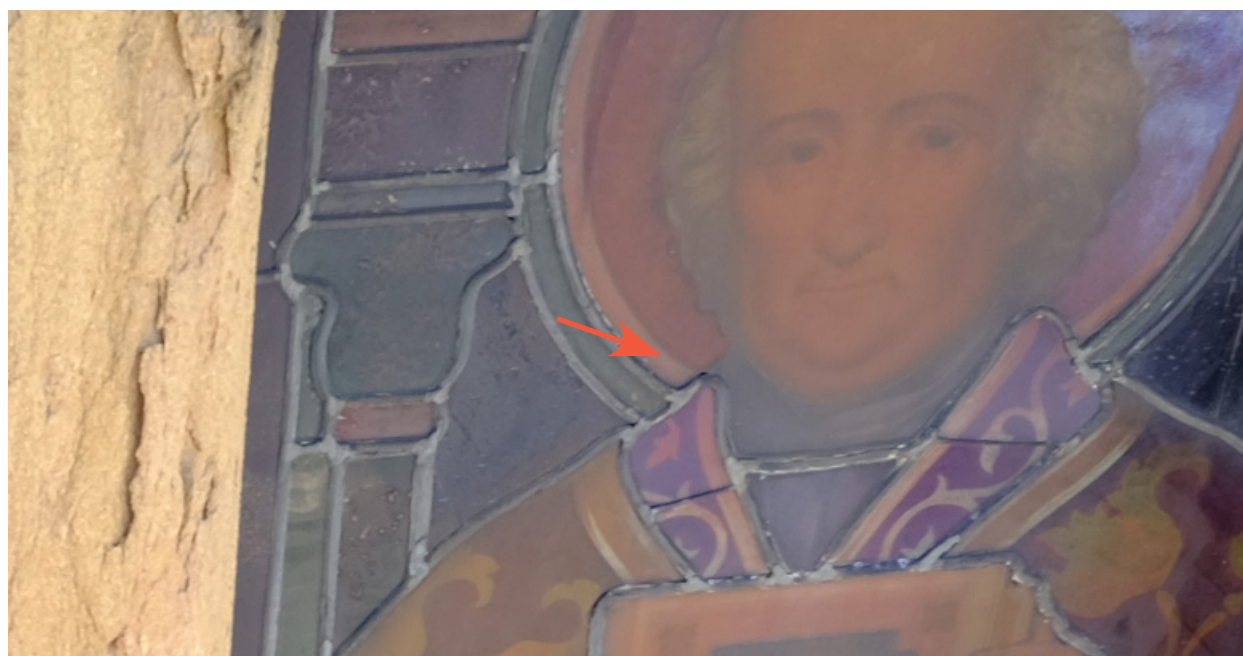
Les parties supérieures présentent un état moins préoccupant, seules quelques petites casses de verre très ponctuelles ont été observées. Les plombs sont déformés sur certaines zones, des déchirures ou dégradations significatives n'ont pas été observés, néanmoins l'encrassement important peut masquer des désordres.

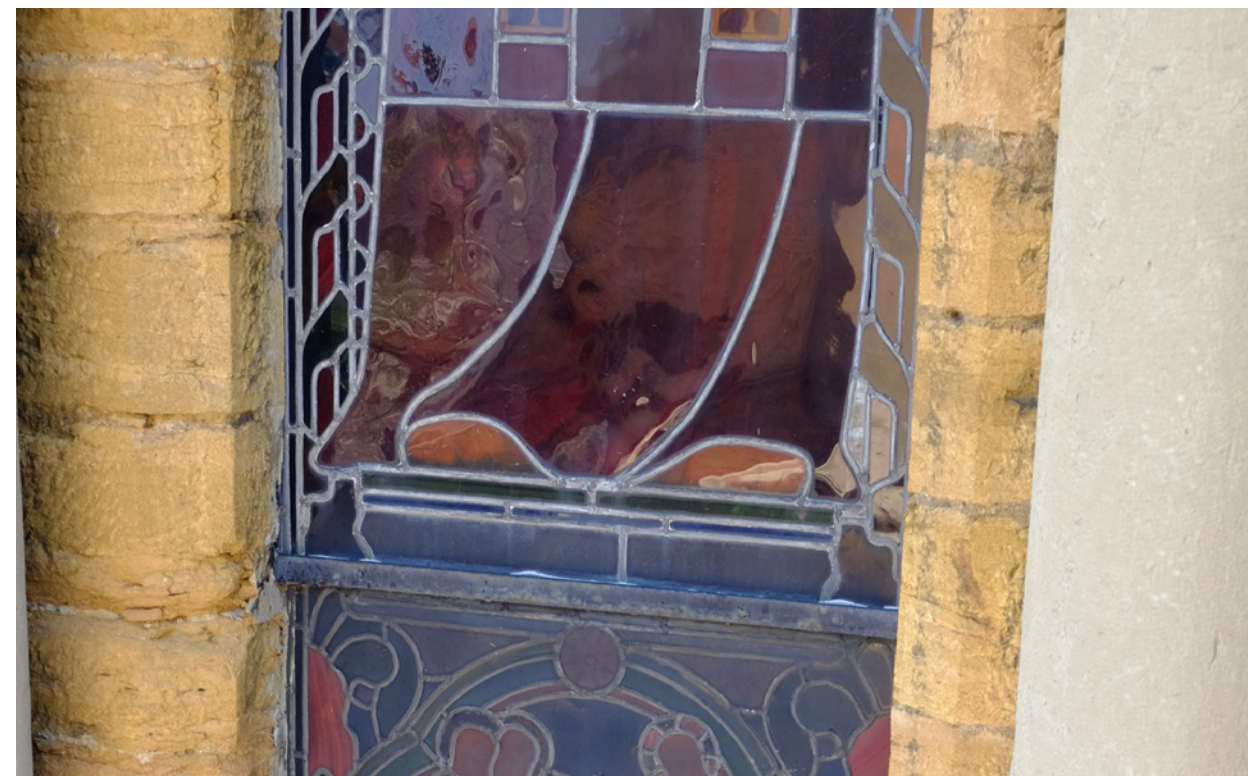
Certains panneaux semblent avoir fait l'objet d'une restauration, compte-tenu de leur très bon état.

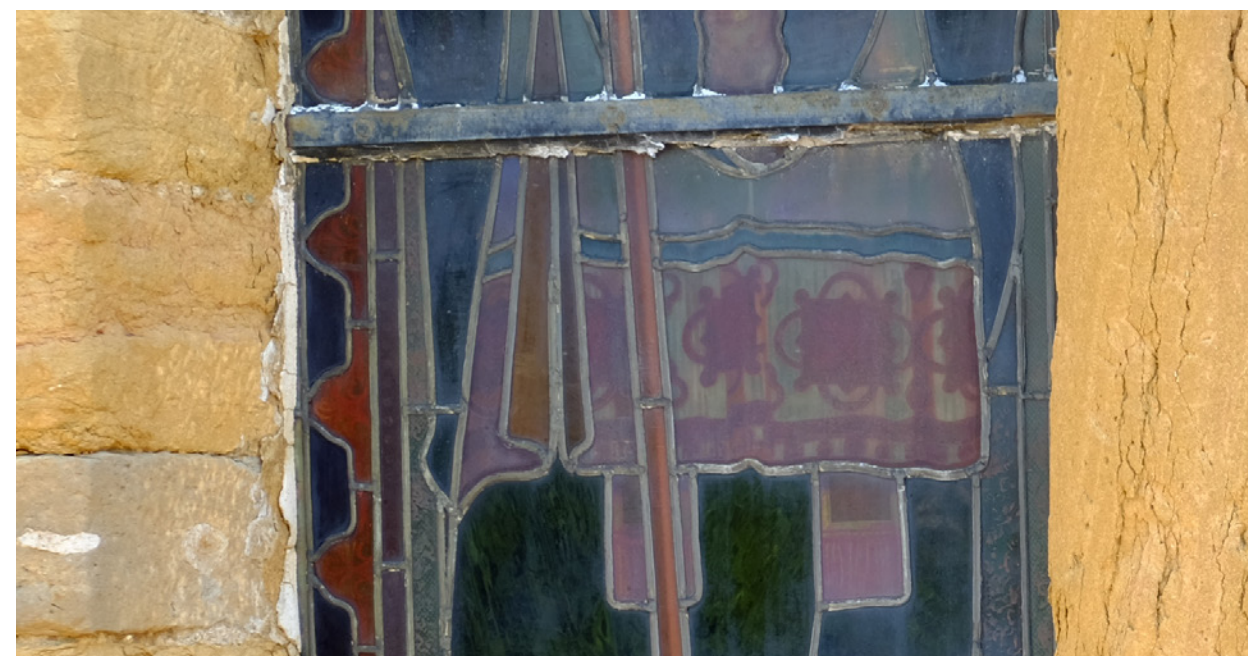
Les barlotières sur lesquels les barreaux sont fixés présentent en revanche une corrosion importante ponctuellement et s'accompagnant alors de coulures sur les panneaux.

Les calfeutrements sont très dégradés.

L'ensemble complet de vitraux du XIX<sup>e</sup> siècle ont fait l'objet de restaurations ponctuelles. Compte-tenu de leur encrassement et de la dégradation des calfeutrements, leur dépose, nettoyage, restauration des barlotières et repose est nécessaire. En complément, les dégradations ponctuelles, notamment en partie basse imposeront des démontages partielles et restauration ou réfection des joints en plomb.

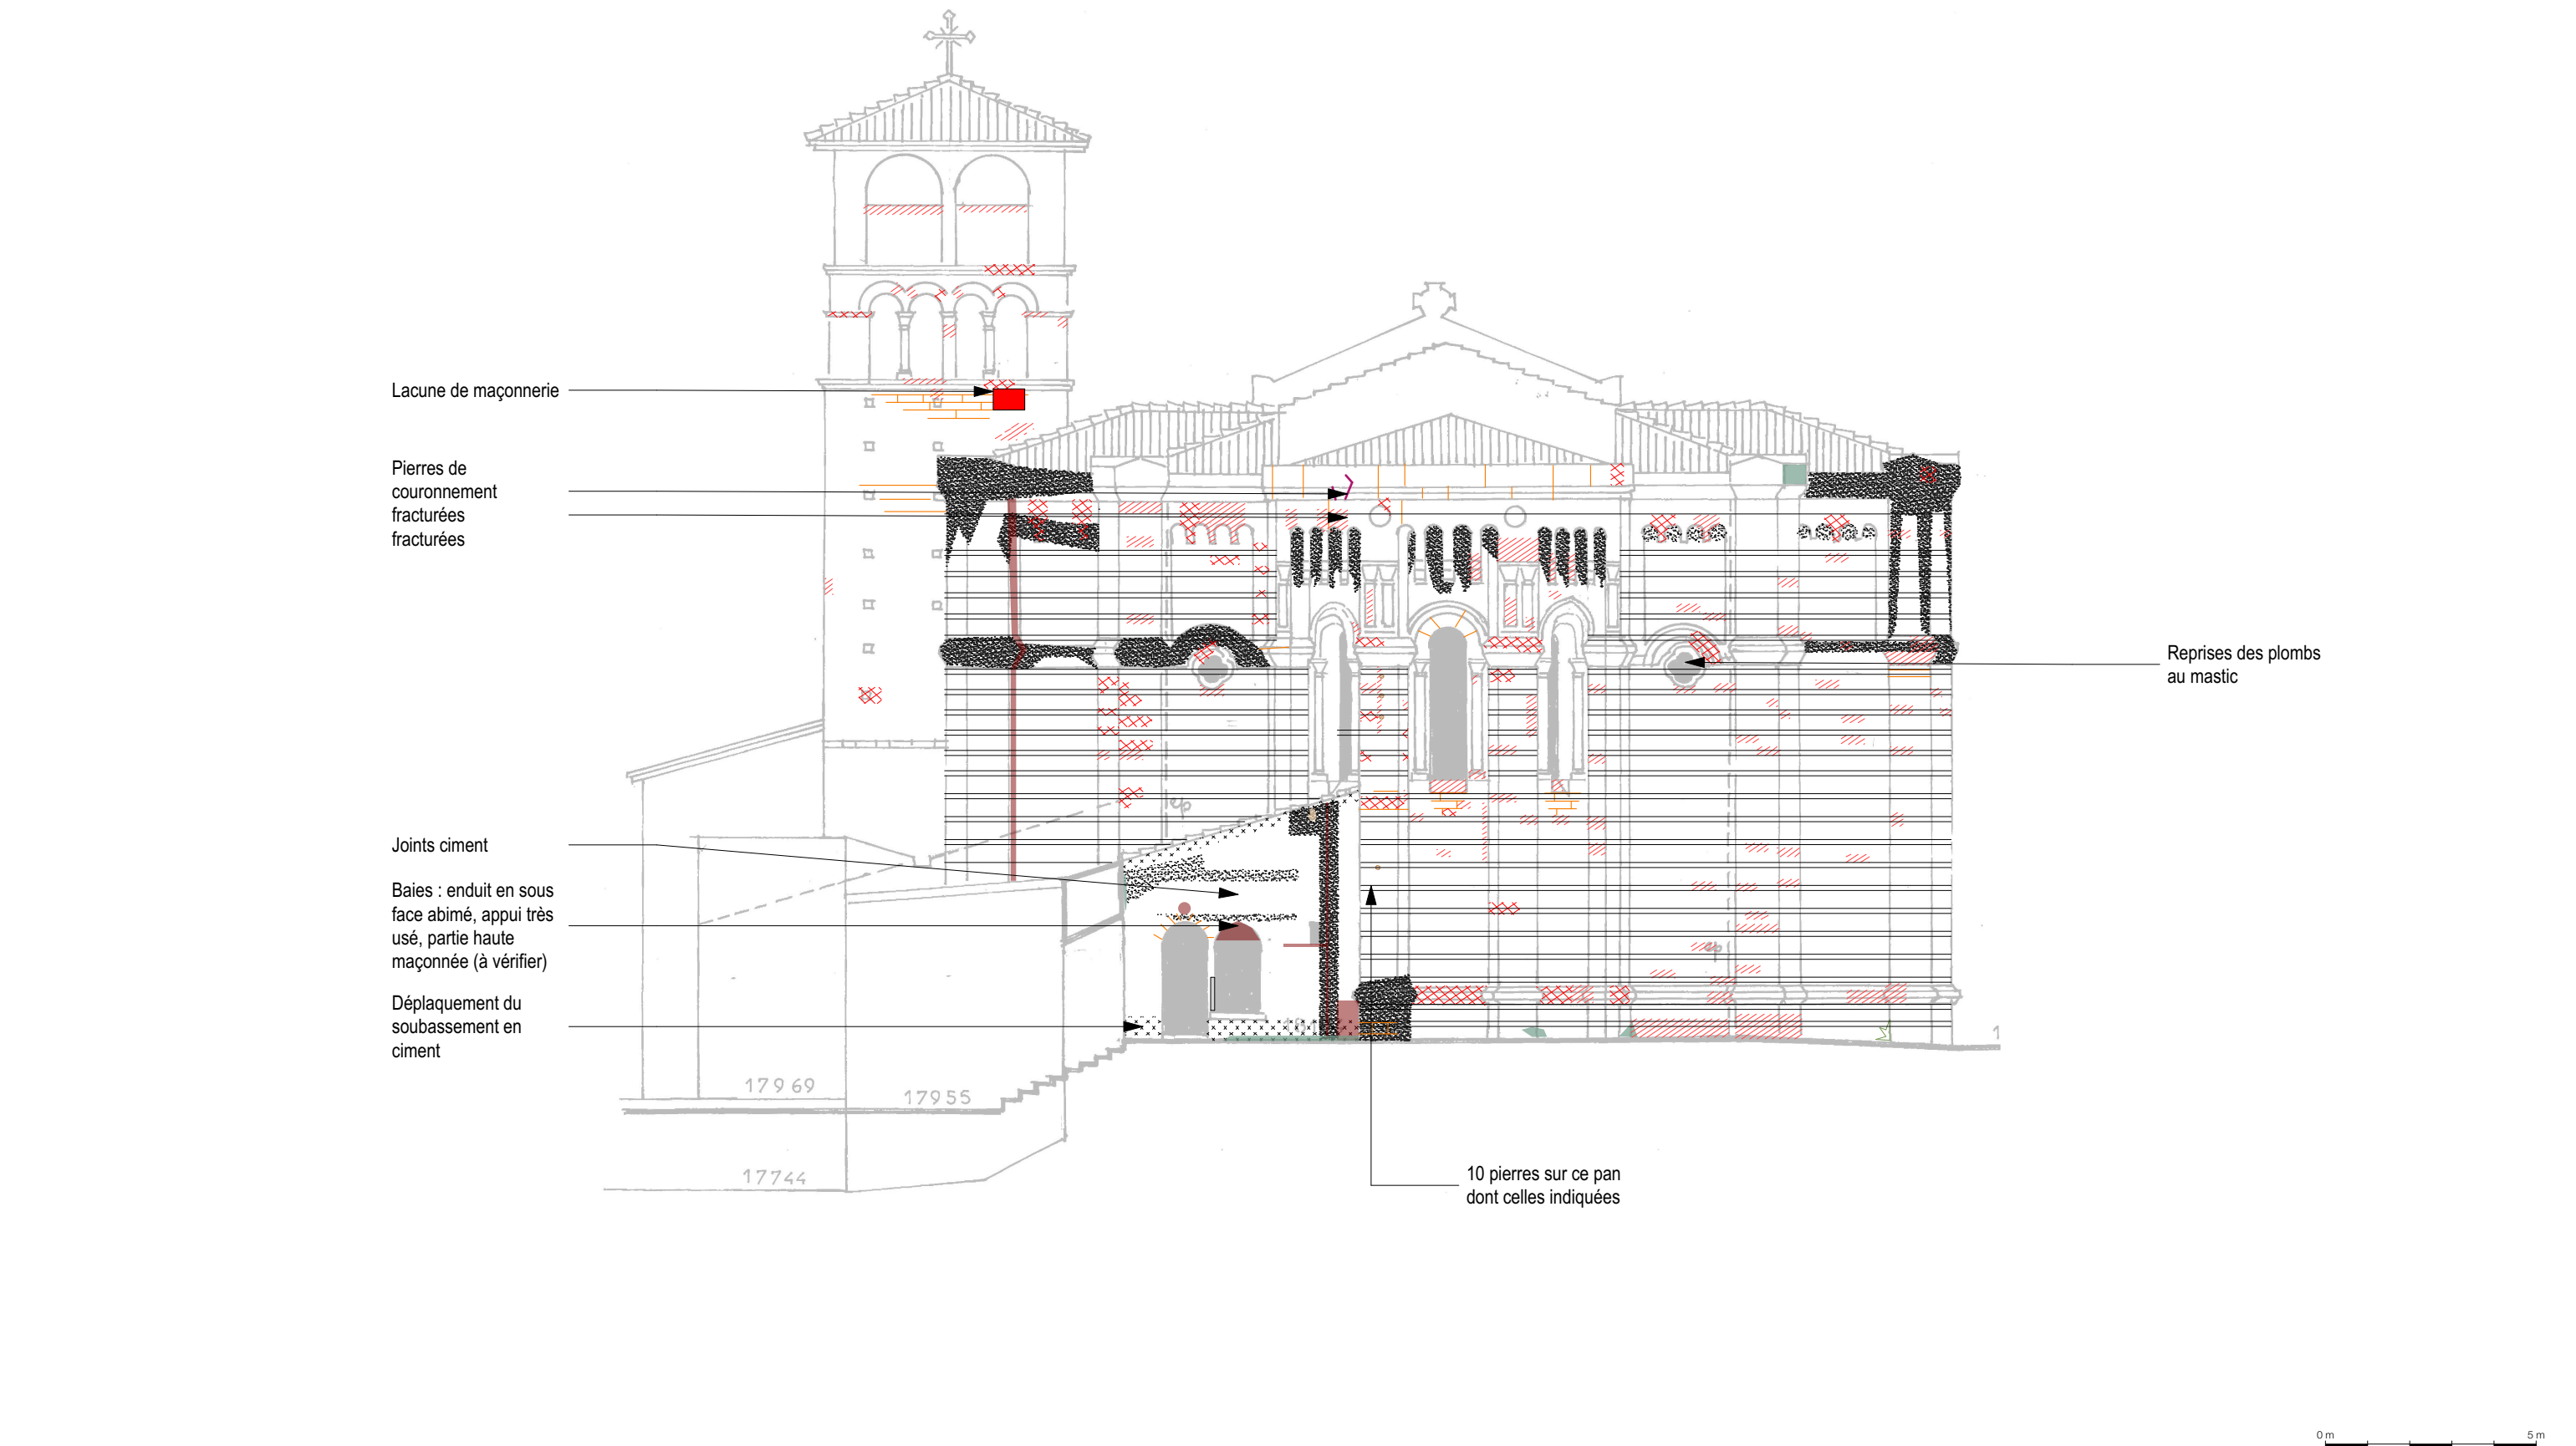
Croix corrodées

Absence de collecte  
EP, rejaillissement en  
contrebas

Abat-son en bois très  
dégradés  
Lacune de la  
maçonnerie

Châssis métallique  
dégradé

Châssis bois dégradé
