COUZON-AU-MONT-D'OR - [RHÔNE]      EGLISE SAINT-MAURICE  
COMMUNE DE COUZON-AU-MONT-D'OR

EGLISE SAINT-MAURICE, RESTAURATION DU CLOS-COUVERT  
AVANT-PROJET DÉFINITIF

18 juillet 2025

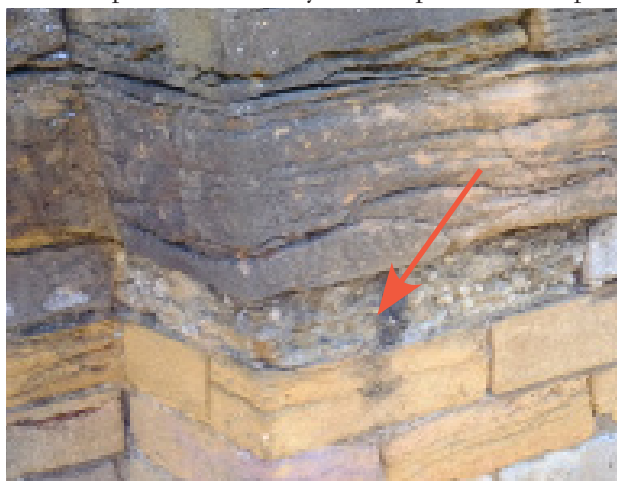
On constate plus quelques irrégularités telles le mélange des deux pierres sur un même rang ou la présence isolée de pierre de Saint-Cyr en remplacement de pierre de Ciret.

Présence de pierre de Saint-Cyr

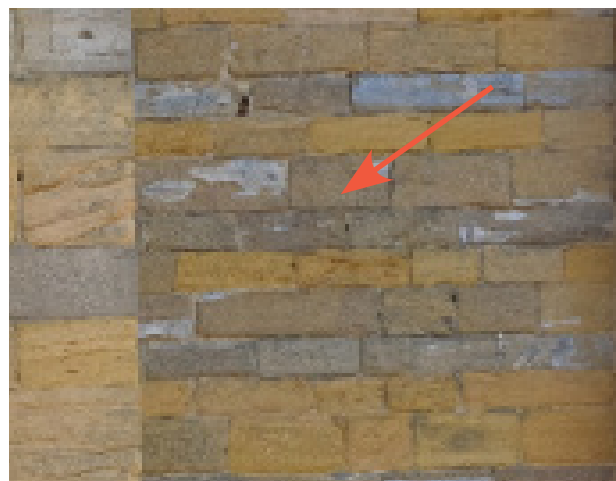
Pose de pierre de Ciret dans des rangs de pierre de Couzon

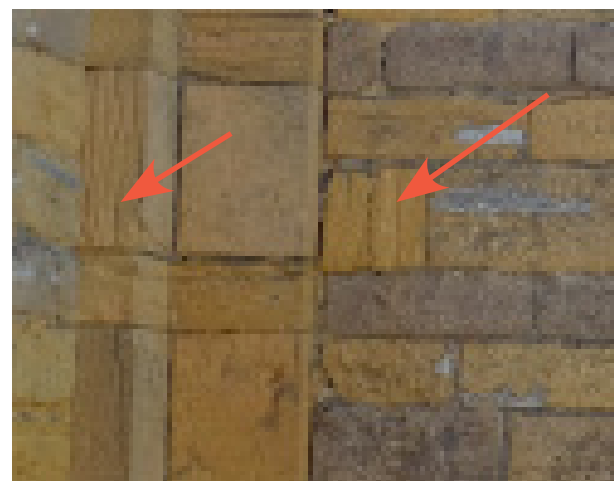
De nombreux blocs sont posés en délit (voir point suivant), il est possible que cette mise en œuvre soit due à une recherche d'optimisation de la taille. Il est possible que cela résulte également de choix esthétiques (les faces vues sont tantôt parallèles aux strates des pierres et tantôt perpendiculaires).

Pierres posées en délit

Les strates des pierres de calcaire présentent des interstices plus tendres et fragiles se dégradant plus rapidement. La pose en délit accélère ce phénomène.

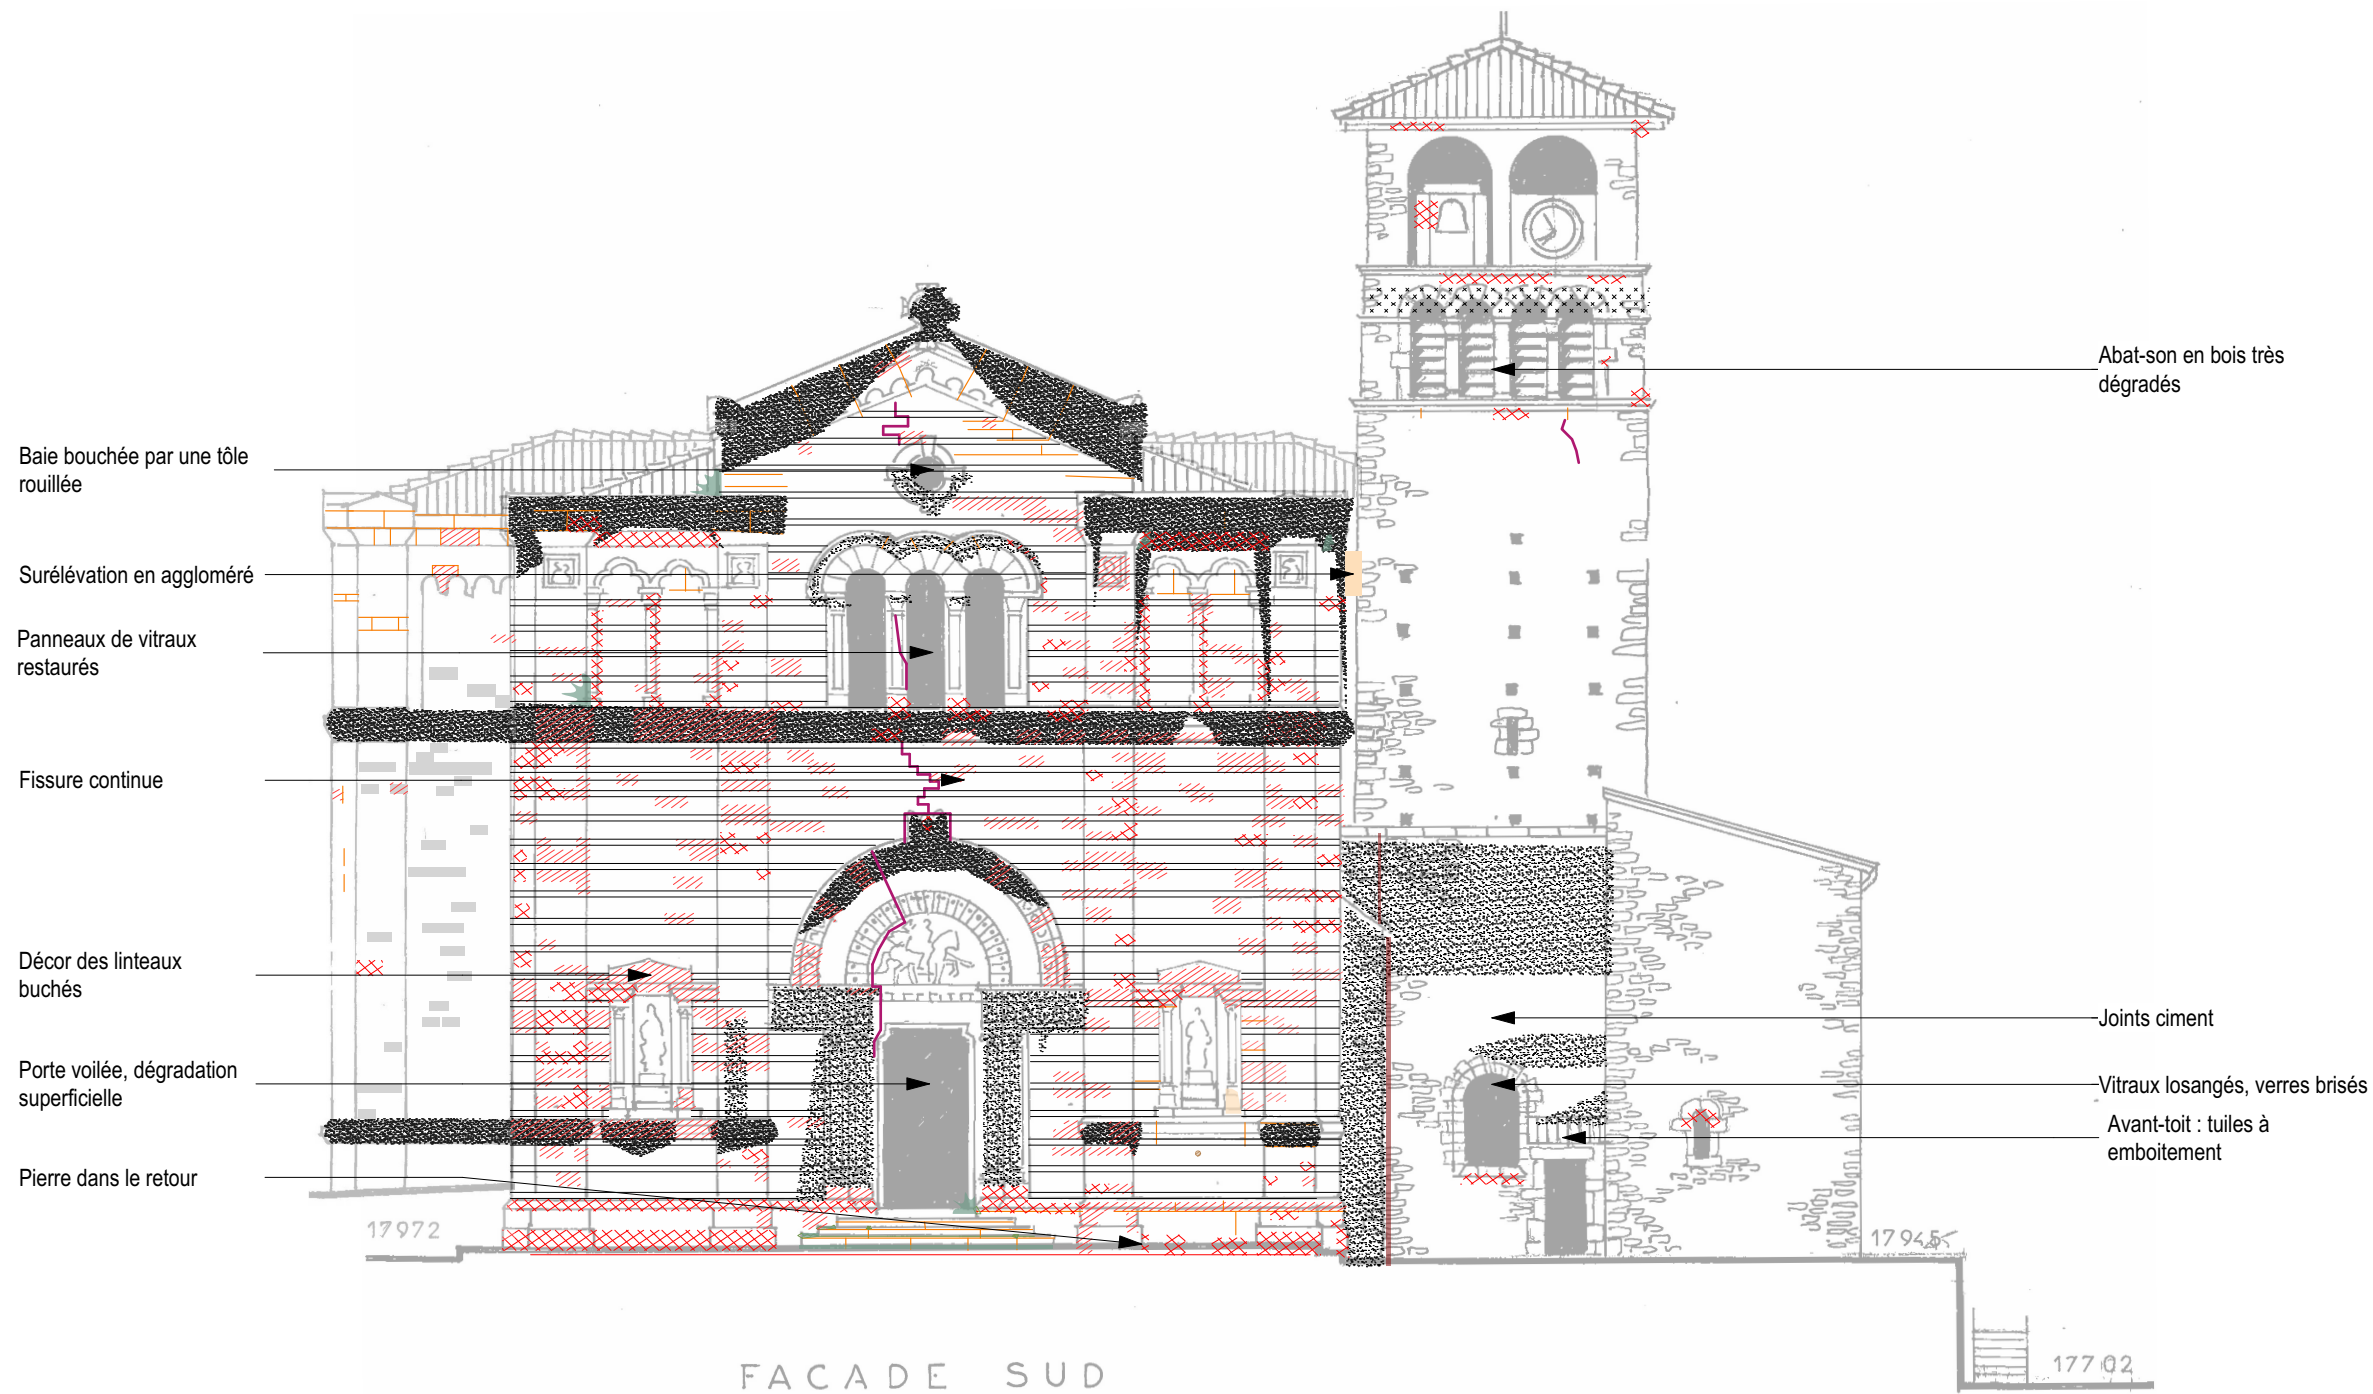
| AFFAIRE :<br>EGLISE SAINT-MAURICE<br>Couzon - 69 | INTITULE DU PLAN :<br><div> <b>ELEVATION SUD</b><br/> ETAT DES LIEUX </div> | EMETTEUR<br>RL&A. | N° PLAN<br>201.E | N° PLANCHE<br>1/5 | PHASE<br>APD | DATE<br>21/07/2025<br>ECHELLE<br>1/150ème |

Châssis métallique  
dégradé

Châssis bois dégradé

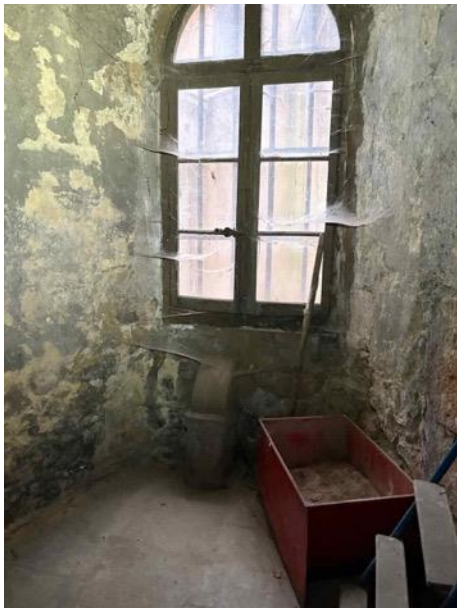
Présence d'une VH existante à  
conserver au point culminant du  
plafond chaufferie.  
Attention aux difficultés de  
réalisation d'un plafond coupe-feu  
2h en raison des grandes hauteurs.

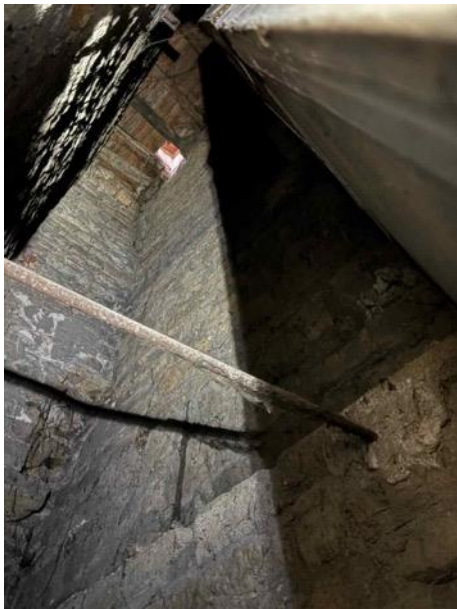
En chaufferie :  
Démolitions à prévoir et  
dévoilements complexes avec mise  
en coffrement CF2H des câbles  
électriques.

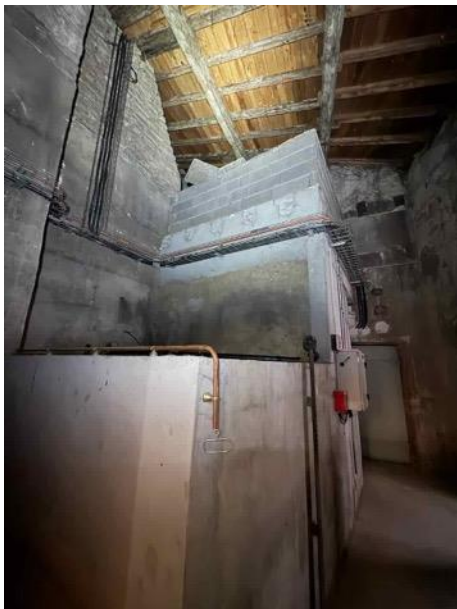
Bouche murale existante pour  
soufflage, rebouchée dans la  
solution 2.3.  
En cas de refus de cette solution  
2.3, cette bouche serait conservée  
et agrandie de 65cm vers le bas  
(avec remplacement de la grille)
